**Выдержки из Отчета об оценке имущества (нежилое здание, площадью 946, 2 кв.м.)
расположенного по адресу: Луганская обл., г.Алчевск, ул.Попова, д.87**

5.3. Определение износа объекта оценки

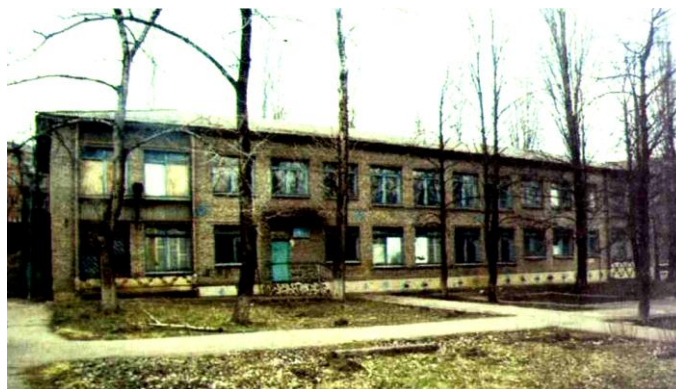
Обследуемое нежилое здание двухэтажное с подвалом под частью здания по ул. Попова, 87 в плане прямоугольной формы с размерами по контуру 12,95 x 41Д1м, с прямоугольными пристройками размерами 5,68 x 5,60м с двух сторон дворового фасада в объеме первого этажа.

Фото 1. Общий вид здания (объекта оценки) Фасад

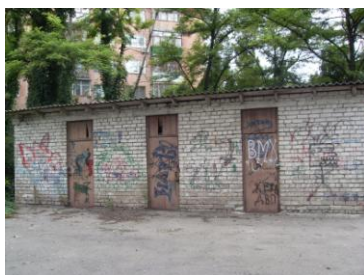
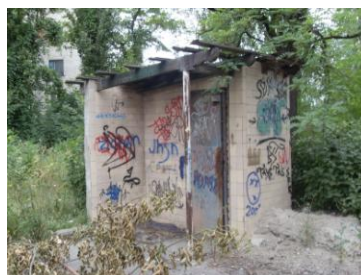
Фото 2-3. Общий вид сараев. К сараю примыкает навес

[Сараи](#) - Отдельно стоящие здания сараев и навеса выполнены из силикатного кирпича толщ. 250 мм, с плоской крышей из деревянных балок и прогонов, с кровлей из асбестоцементных волнистых листов. Площадь сараев по наружным размерам составляет соответственно: Лит. Г - 48,5 кв.м., высота 2,4м. Лит. Д - 5,0 кв.м., высота 2,1 м.

[Навес](#) – представляет собой сооружение, примыкающее к сараю. Состоит из следующих элементов: кирпичная стена (продолжение стены сарая), металлической опоры, обрешетки покрытия. Кровля отсутствует. Основание – асфальтобетонное замощение. Площадь навеса 2, 0 кв.м.

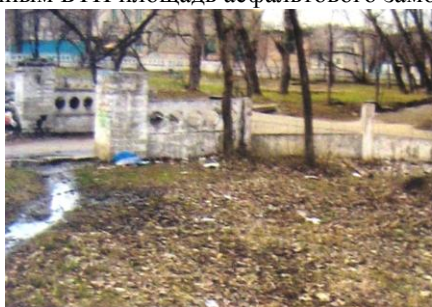
[Забор](#) – состоит из решетчатых железобетонных панелей на железобетонных столбах, высотой 1,3 м. Площадь ограждения – 507, 9 кв.м. Длина ограждения составляет 388, 23 м.

По данным БТИ площадь асфальтового замощения составляет 1746,6 кв.м (состояние см.на фото)

Фото 4-5. Общий вид ограждения (забор) и асфальтового замощения

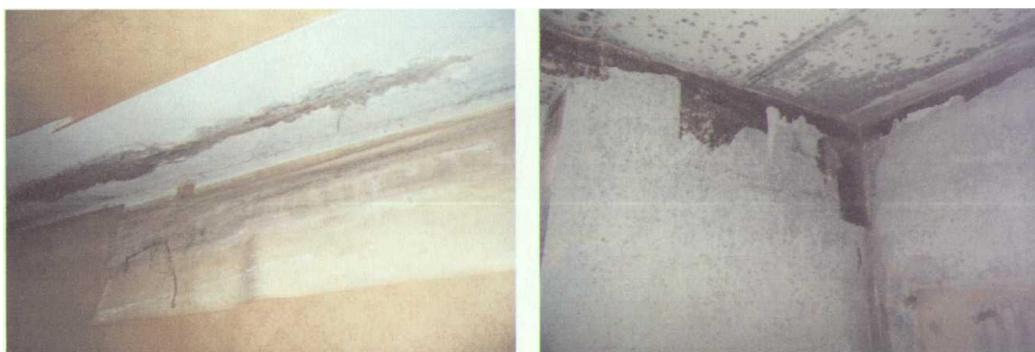
- многопустотные железобетонные плиты перекрытия и покрытия находятся в удовлетворительном состоянии: прогибов, трещин нет, но в результате протечки кровли плиты покрытия замочены, затирка швов между плитами повреждена, местами оголена арматура, разрушен защитный слой бетона, поражение грибком поверхности плит второго этажа:

Фото 7-8 Дефекты плит перекрытия первого и второго

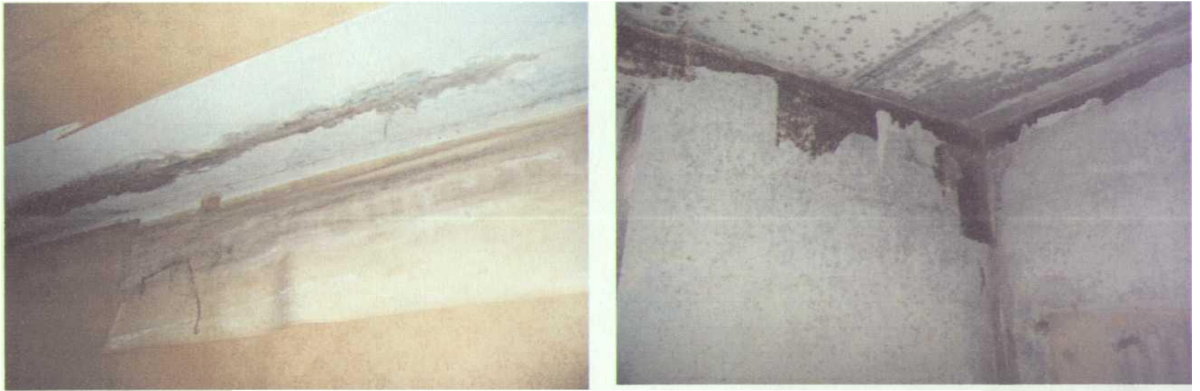
Фото 7-8 Дефекты плит перекрытия первого и второго

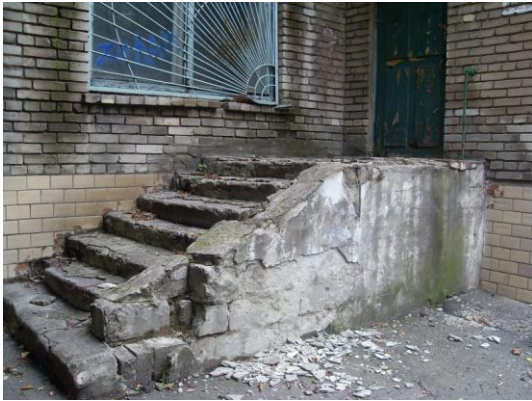
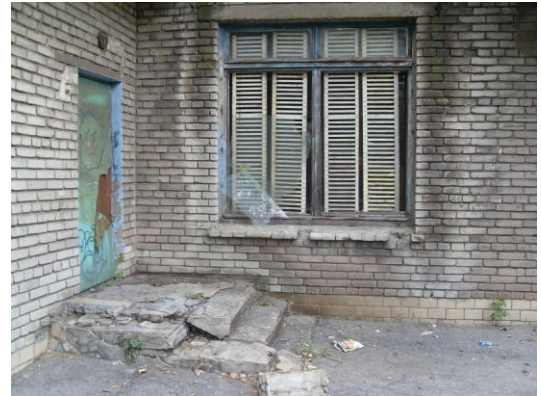
- входные крыльца из монолитного бетона и полнотелых шлакоблоков повреждены: оббиты участки крылец и ступеней, оголена кладка обрамляющих стенок крылец, разрушен поверхностный защитный слой из цементно-песчаного раствора Конструкции открытых пристроенных металлических эвакуационных лестниц для выхода со второго этажа находятся в удовлетворительном состоянии, повреждена только поверхностная окраска их и в результате этого они покрылись слоем ржавчины:

Фото 11-12. Состояние входных крылец

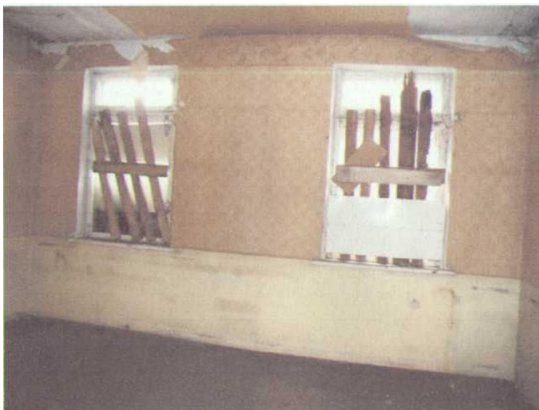
- все деревянные оконные блоки находятся в неудовлетворительном состоянии, в некоторых оконных проемах вообще нет оконных блоков, остекление повреждено или вообще отсутствует;
- отливы на оконных проемах в неудовлетворительном состоянии, а местами вообще отсутствуют:

Фото 13-14. Состояние оконных проемов

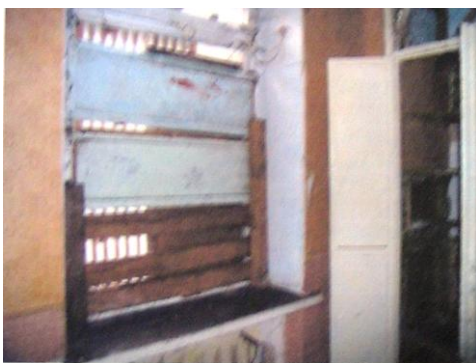
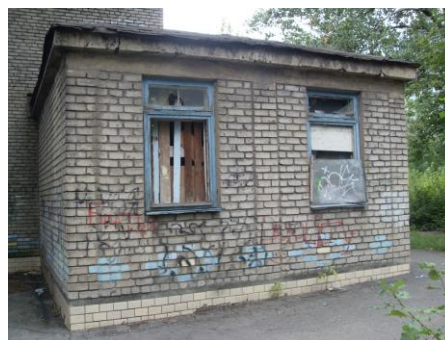
Фото 15-16. Разрушение деревянных конструкций окон и отсутствие остекления первого этажа и в пристройках

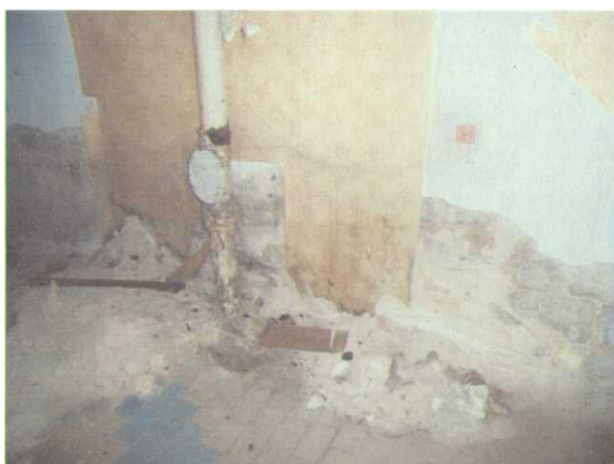
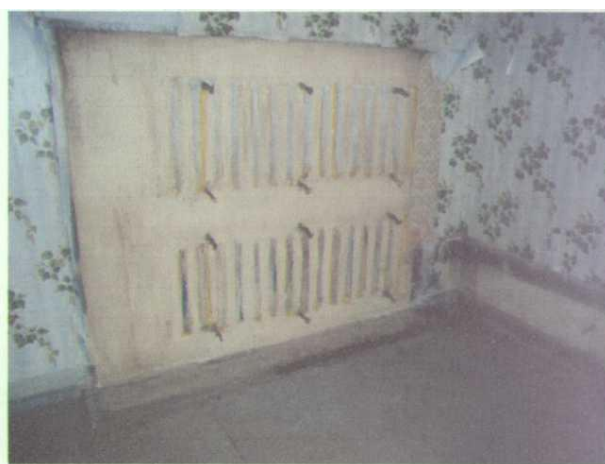
- кладка цоколя находится в удовлетворительном состоянии, а облицовка цоколя керамической плиткой местами повреждена;
- внутренняя отделка помещений повреждена, штукатурка местами оббита, облицовка стен керамической плиткой практически повсеместно повреждена;
- существующие деревянные полы местами разошлись, линолеум по деревянному настилу утратил необходимые качества для дальнейшего его использования, повреждены плинтусы; перегородки в санузлах повреждены, унитазы и умывальники отсутствуют;
- внутренние дверные блоки в неудовлетворительном состоянии;

Фото 19-20 Дефекты отделки в санузлах, отсутствие санитарных приборов, отсутствие батарей отопления по всему зданию

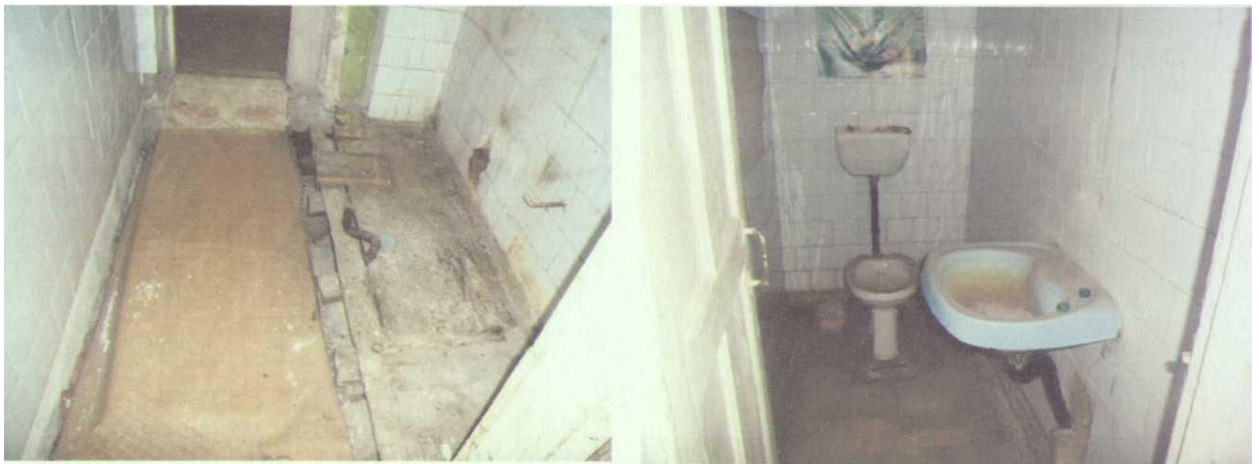
Фото 21-22 Состояние покрытия пола, изношенность санитарных приборов
